## СОВРЕМЕННОЕ СОСТОЯНИЕ УСОЙСКОГО ЗАВАЛА

О.К. Ланге

*Известия Средне-Азиатского Географического Общества. Том XIX. Ташкент. 1929.*

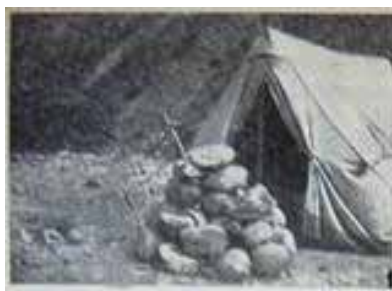
Фото 1. Пирамидка (тур) над репером (окрашенный эмалевой краской валун, от которого велась нивелировка).

Стоянка экспедиции была установлена на завале между Шадау-куль и Сарезским озером на той же площадке, где была стоянка И.А. Преображенского. Поверхность одного из торчащих на земле валунов была принята за основу при нивелировке, и над этим валуном поставлена пирамидка из валунов же (фото 1). Сарезское озеро превышает Шадау-куль (IX-1926) на 1 м. Низшая точка перевала на завале лежит над Сарезским озером на 77 м., а истоки Бартанга ниже уровня озера на 115 м. Уклон Бартанга у истоков - 0,126.

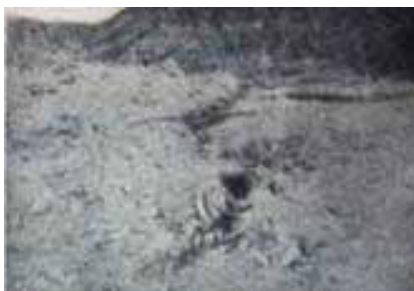
Фото 2. Трещина на площадке близ пирамиды. Поперек трещины палка в 1,4 метра.

На площадке близ стоянки наблюдается ряд трещин, шириною до 0,5 м., края которых не на одной высоте (фото 2).

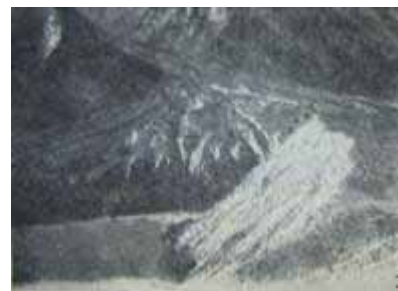
Фото 3. Голова Ирхтской бухты. Справа подмытый конус выноса.

К Ирхтскому заливу Сарезского озера экспедиция прибыла 23 августа (фото 3). Здесь имущество экспедиции частью на плоту и на лодках, частью на руках было переправлено на завал, а лошади были отправлены в Марджанайскую бухту Сарезского озера (они прошли туда, вернувшись к Яшиль-кулю и далее через перевал Марджанай\*).

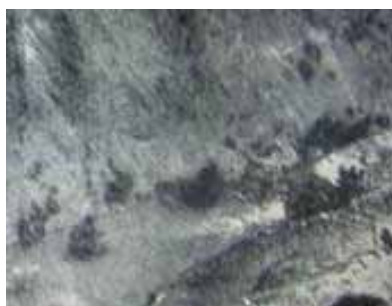
Фото 4. Впадение р. Ирхт в бухту.

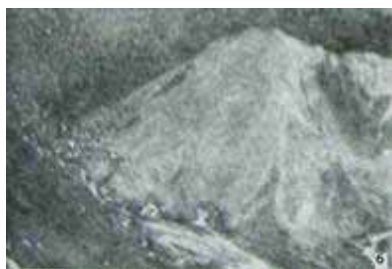
Фото 6, 7, 8. Ниже расположенные истоки Бартанга

Истоки Бартанга в настоящее время приурочены к левому склону оврага, врезающегося в тело завала вдоль правого склона коренной долины. Они представляют выходы на дневную поверхность родников карстового характера; некоторые из этих родников выступают потоками, мощностью более 1 м<sup>3</sup>/сек (фото 5,6,7,8). Серия родников выходит в овраг и, как указывалось выше, дает до 70 м<sup>3</sup>/сек. Явления просачивания, которые имеют место в теле завала, должны вызвать изменения на его поверхности, но следы их уловить трудно, благодаря своеобразному строению поверхности завала, сложенной из хаотически нагроможденных глыб, размерами до сотен м<sup>3</sup> (фото 14). Наиболее энергичное оседание следует ожидать между истоком Бартанга и тем местом завала, где в него втекают воды озера, ближе к северному концу верхнего бьефа, но именно здесь эти явления установить очень трудно по указанной выше причине.
